SHAN HUMAN RIGHTS FOUNDATION
shanhumanrights.org shanhumanrightsfoundation@gmail.com

UPDATE

เหมืองตะกั่วขนาดใหญ่ของทุนจีน ทางตอนเหนือท่าขี้เหล็ก ปล่อยสารพิษที่อันตรายร้ายแรงลงสู่ลำน้ำสาขาของแม่น้ำรวก

วันที่ 21 ตุลาคม 2569

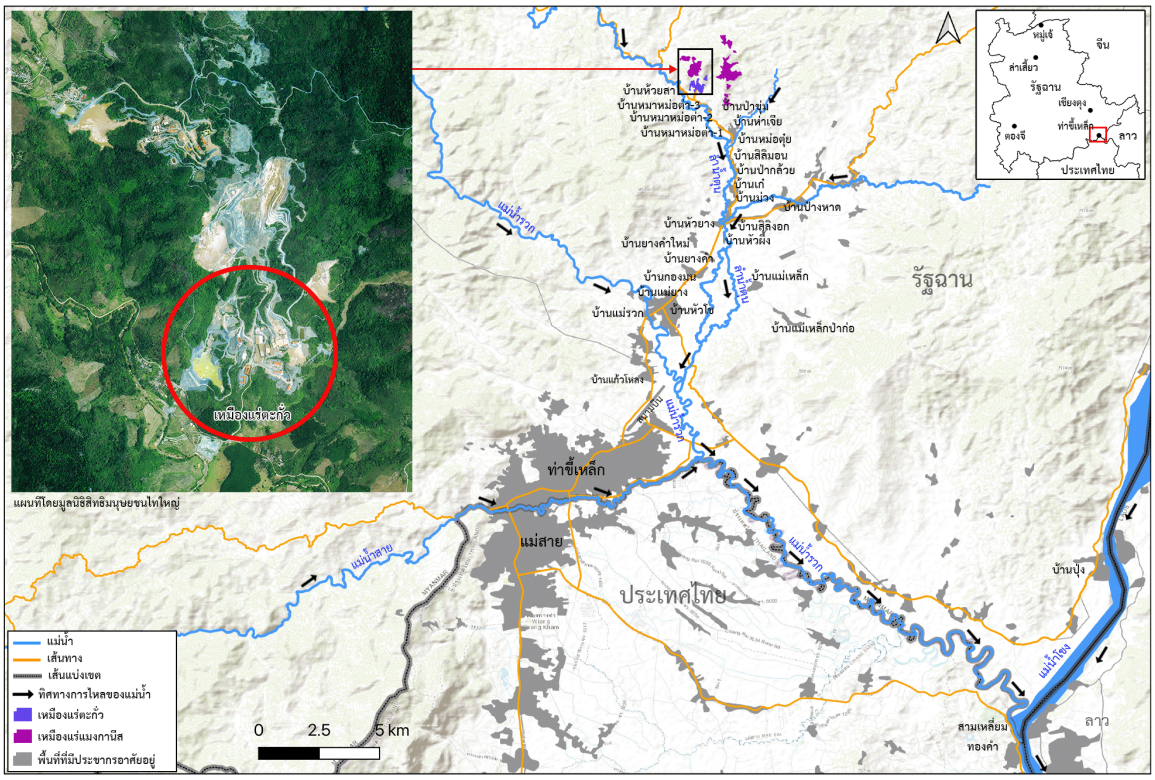
เหมืองแร่ตะกั่วจีนริมแม่น้ำสาขาแม่น้ำรวกที่เมืองท่าขี้เหล็ก

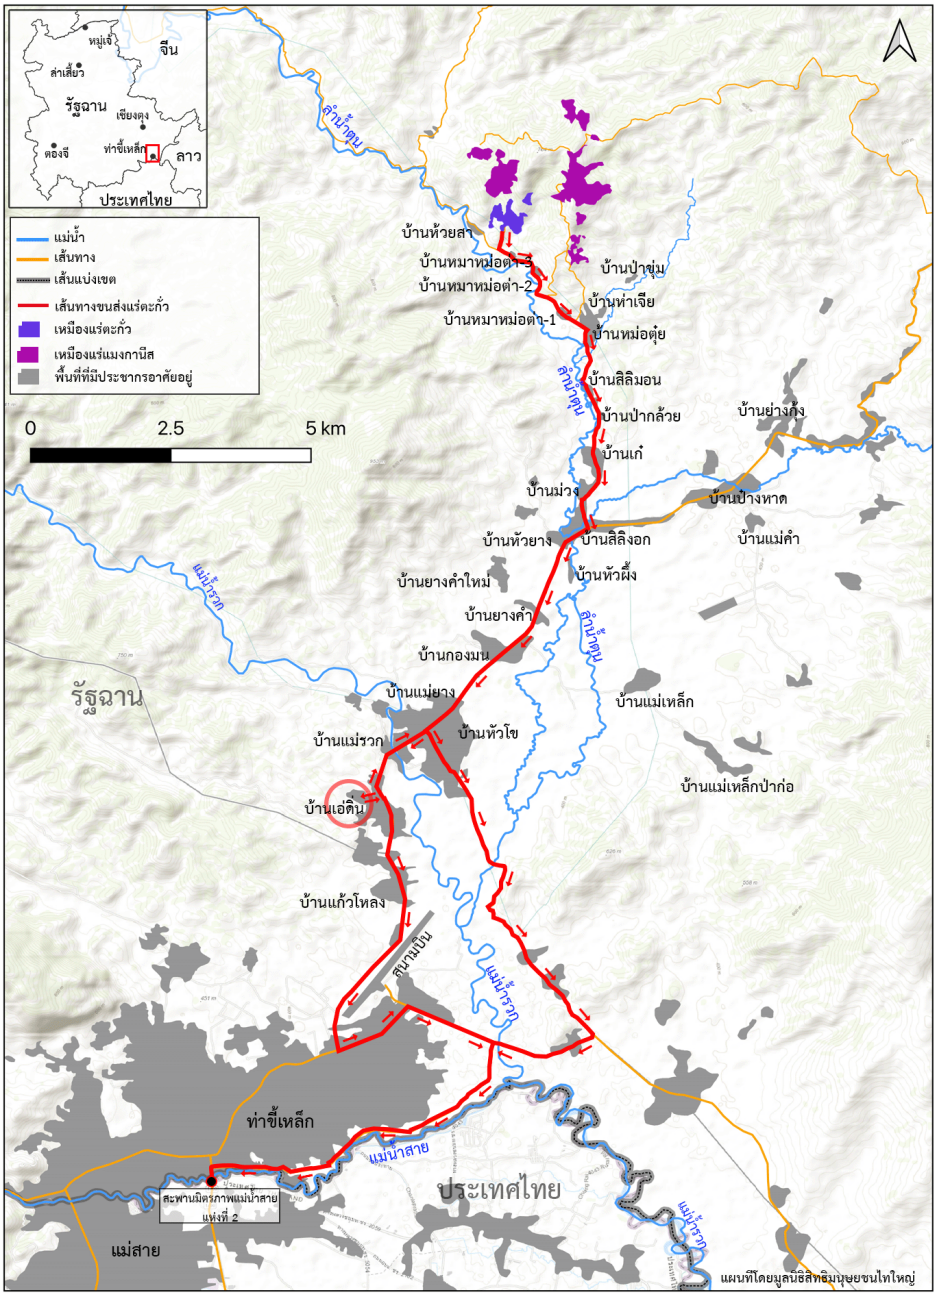
คณะกรรมาธิการรัฐสภาจากรัฐฉานได้ไปเยือนเหมืองตะกั่วของบริษัท แสงหน่อ เมื่อวันที่ 24 กรกฎาคม 2569
